リコール届出一覧表

リコール届出日：令和4年6月29日

改善箇所説明図

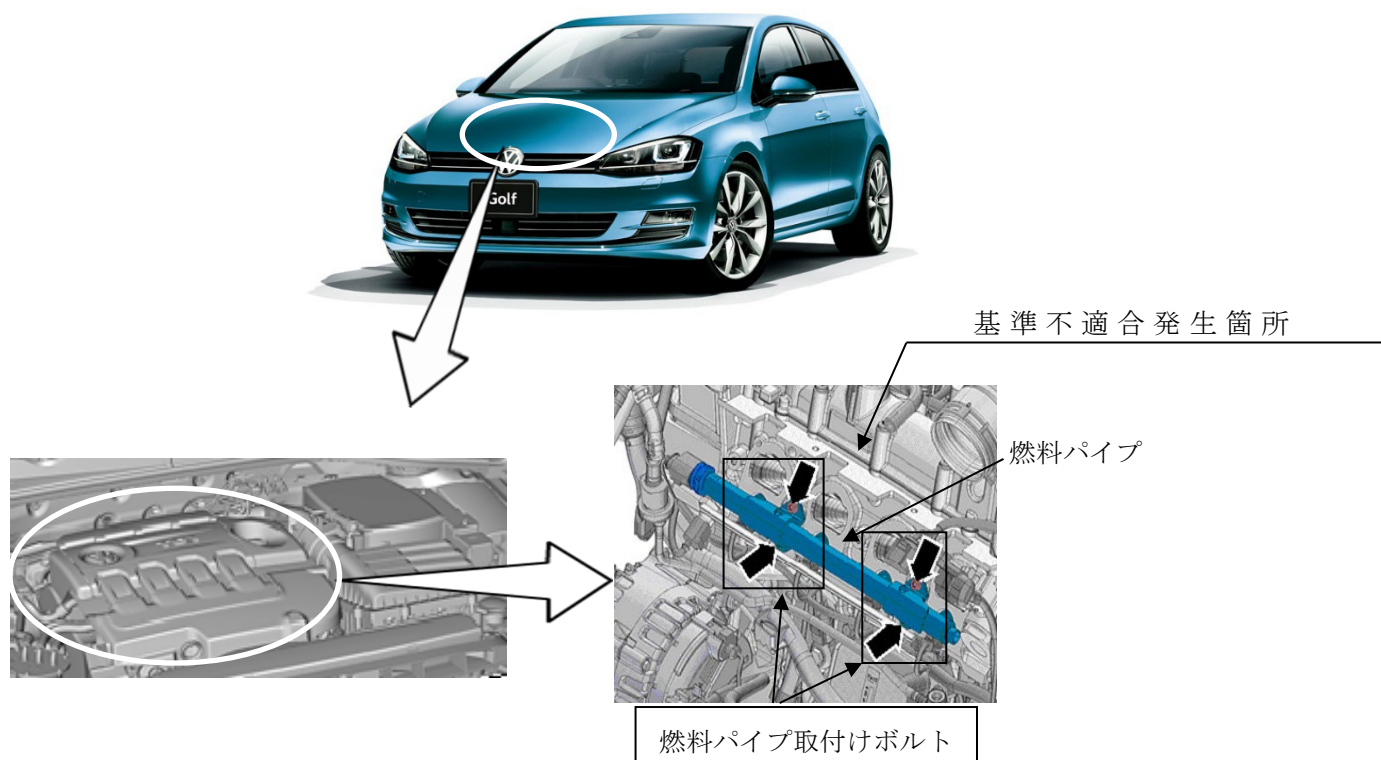
原動機に装着されている燃料パイプの取付けボルトにおいて、締め付けトルク的设计値が不適切なため、走行振動等により当該ボルトが緩むものがある。そのため、燃料漏れにより、ガソリン臭の発生とともに、エンジン制御システム故障の警告灯が点灯し、最悪の場合、走行不能になるおそれがある。

全車両、燃料パイプ取付けボルトを新品へ交換し、規定トルクで締め付ける。
